PÁLYÁZATI SZAKMAI BESZÁMOLÓ

HÍMZETT FOTELEK RESTAURÁLÁSA A HAJDÚSZOBOSZLÓI BOCSKAI ISTVÁN MÚZEUM SZÁMÁRA

Készítette:
Tóth Ilona Csilla
textilrestaurátor
2024.

Leltári szám: BIM 80.193.1-2.

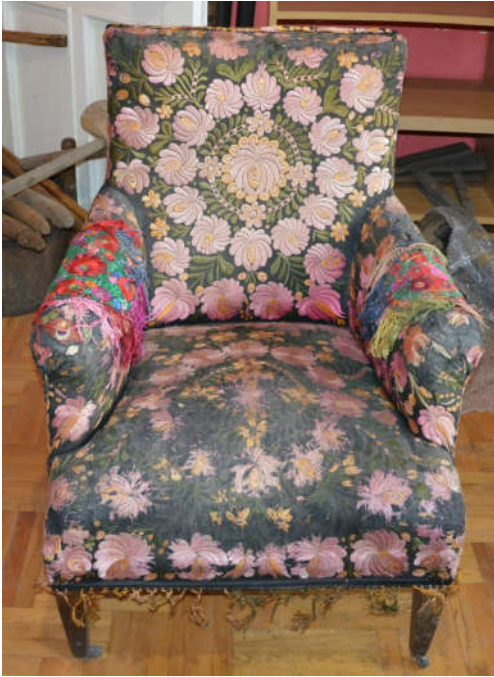
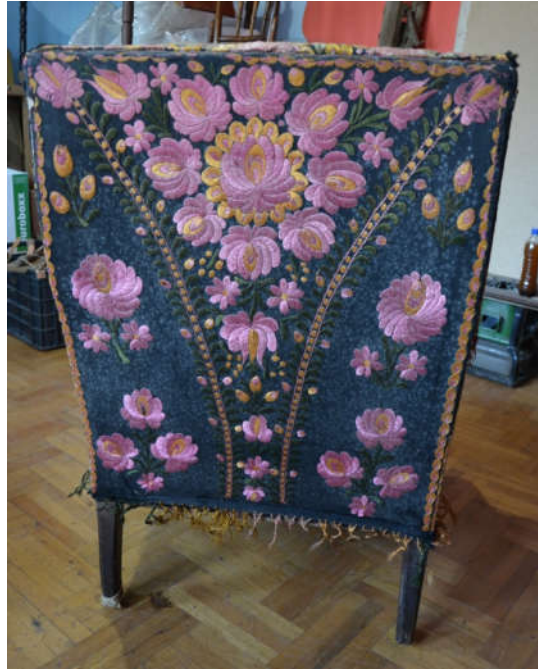
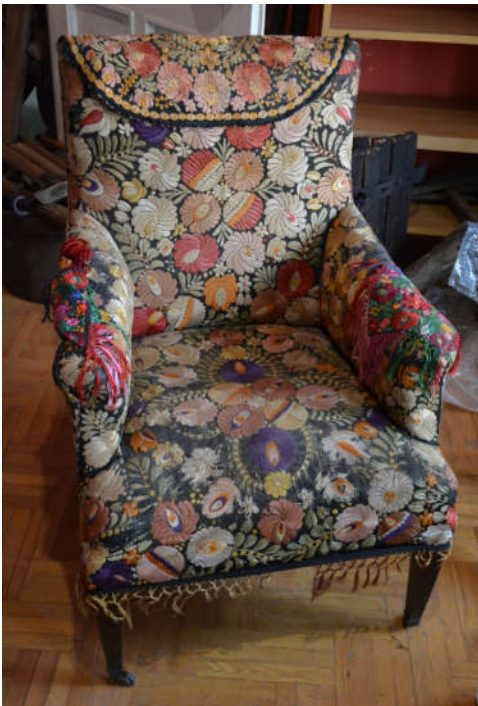
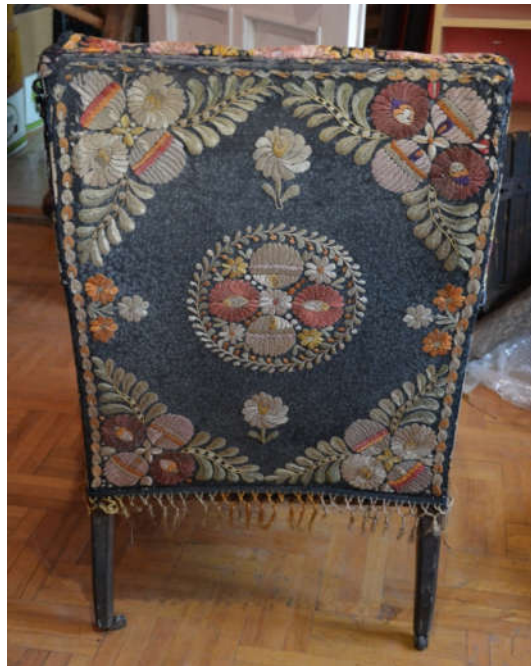
A fotelek fa alapszerkezete, a tömések és a rugós ülés is jó megatartású, de a képen jól láthatók az erősen kopott karfák, ülőfelület, és az azok leplezésére „feldolgozott” hímzett” matyó terítők.

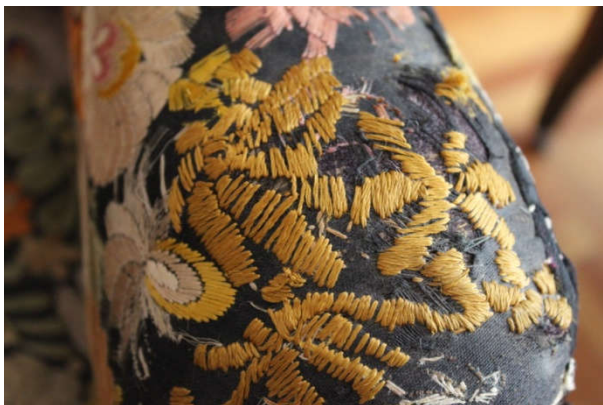
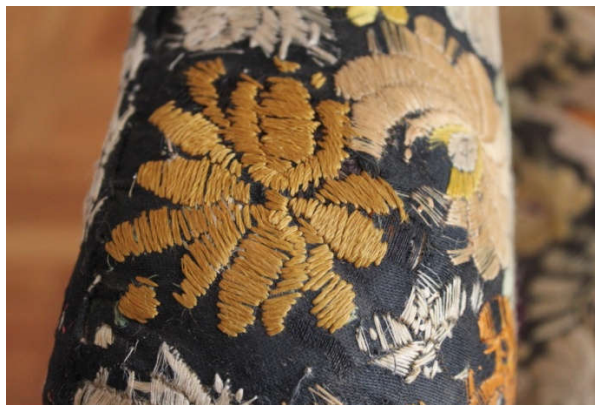
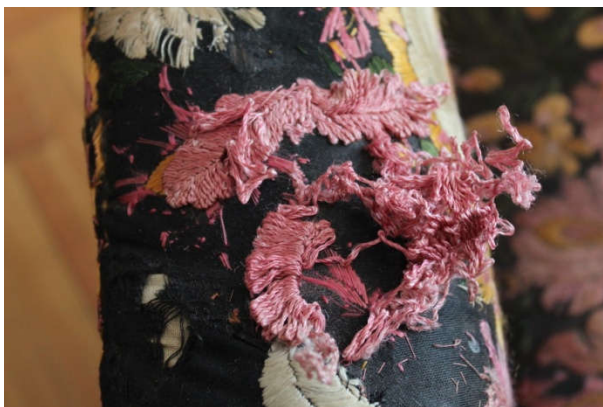
A karfák csúcsa a használat miatt mind a két bútoron erősen kopott, amit ráhímzéssel próbáltak leplezni – ezek a felületek bontásra kerültek

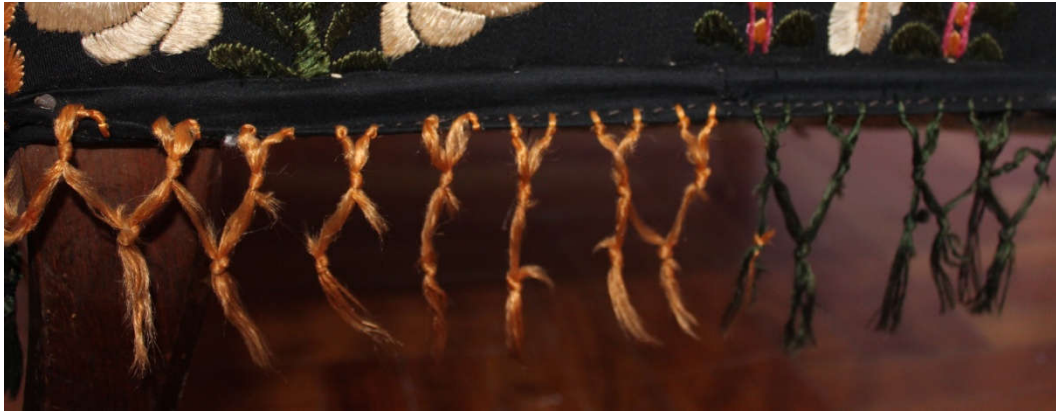
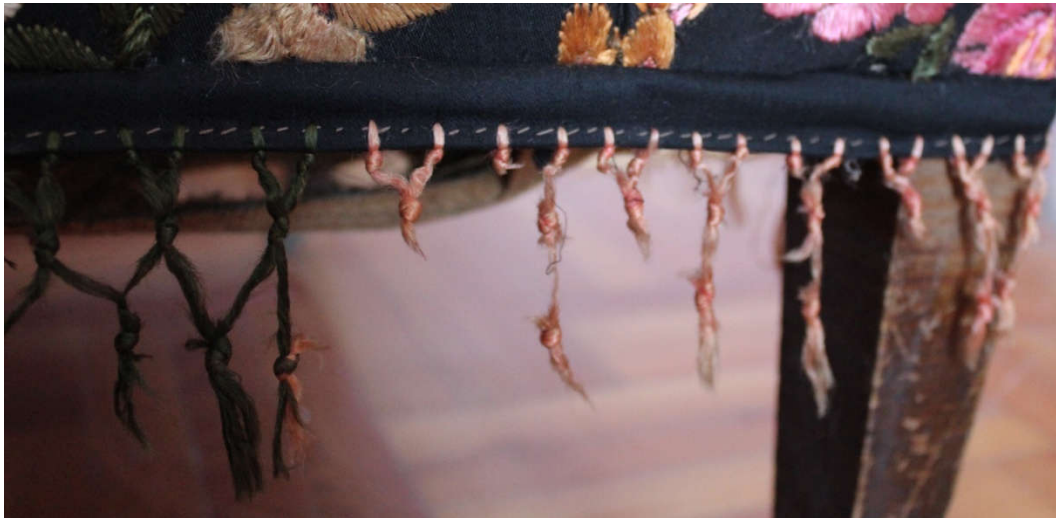
A fotelek alsó szélét díszítő rojtokat szintén le kellett bontani a helyükről – ha jobb állapotúak lettek volna, akkor is külön tisztítást igényeltek volna. De annyira elhasználódtak (és itt is sok volt a korábbi, oda nem illő javítás), hogy kétségesse vált, vissza lehet-e helyezni őket a tisztítás után?

Szintén bontásra került a fotelek alját díszít selyemrojt
